**ТЕХНИЧЕСКО ЗАДАНИЕ**  
**ЗА ПРОВЕЖДАНЕ НА ОТКРИТА ПРОЦЕДУРА**  
**ЗА ВЪЗЛАГАНЕ НА ОБЩЕСТВЕНА ПОРЪЧКА**

**ПРЕДМЕТ:** „РЕМОНТ НА МИКРОЯЗОВИРИ „ДОЛНА ВОДА”, „ЦЕРОВ ДОЛ”, „БРАНОВ ДОЛ”, „ГОСТИЛИЦА”, „ГУНА” И „СТУБЕЛ”

**Монтана, 2013 год.**

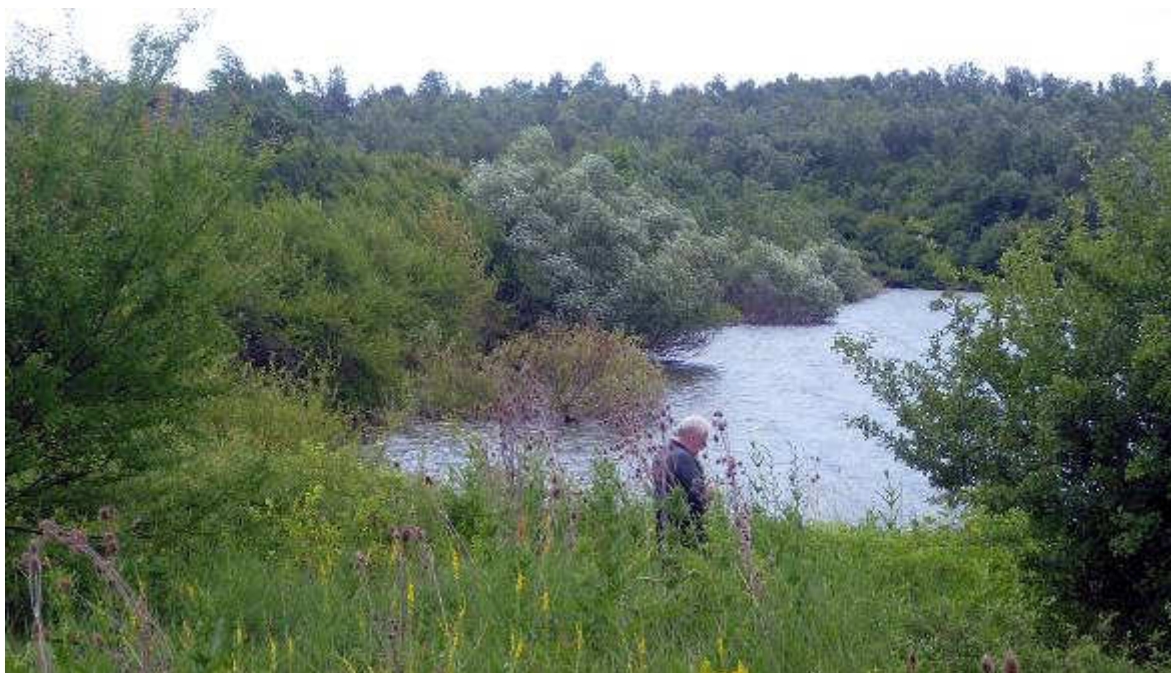
| Воден откос | - силно обрасъл с ниско и високостеблена растителност над средно-многогодишното работно водно ниво; |

Изглед към воден откос

- Почистване от дървета и храсти на воден, въздушен откос и корона на язовирната стена;
- Рехабилитация на короната на язовирната стена - престъргване на пътното платно и възстановяване кота корона чрез насип и валиране с подходящ материал;
- Осигуряване достъп и направа на монтажна площадка при кранова шахта на ОИ;
- Рехабилитация на стоманобетонова конструкция на кранова шахта и енергогасител на ОИ;
- Изпразване на язовирното езеро;
- Организиране на временен достъп до входна шахта на ОИ;
- Отстраняване на «тапата» от основния изпускател
- Обследване състоянието на стоманения тръбопровод;
- Мерки за рехабилитация на тръбопровода на ОИ – полагане на пластмасов тръбопровод с подходящ диаметър;
- Рехабилитация на стоманобетоновата конструкция на входна шахта на ОИ;
- Преценка необходимост от подмяна на шибър DN 500 в кранова шахта на ОИ.

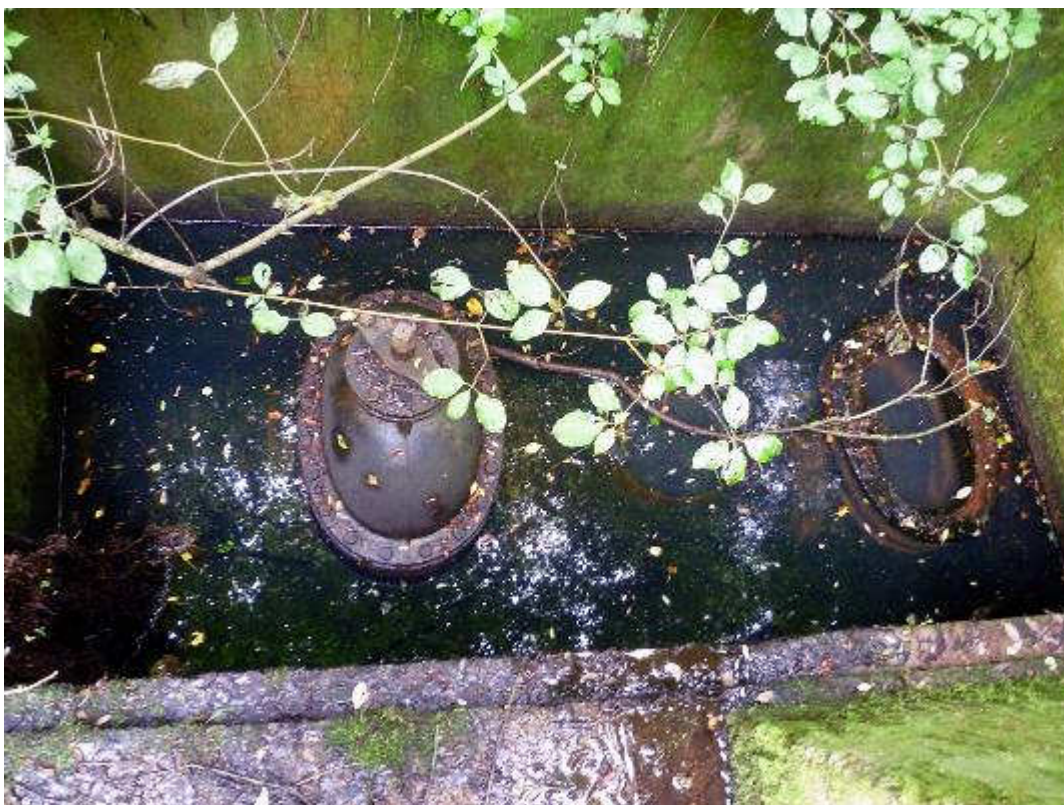
Изходна кранова шахта – стоманобетонена конструкция, без капак, в задоволително състояние;

Вторият СК в кранова шахта ОИ е компрометиран – липсващи са капакът на тялото, сърцето на затвора и шпиндела;

Затворният орган на ОИ е бил откраднат (преди ~ 3 години). Монтиран е шибър DN 500, втора употреба;

Кранова шахта на основен изпускател

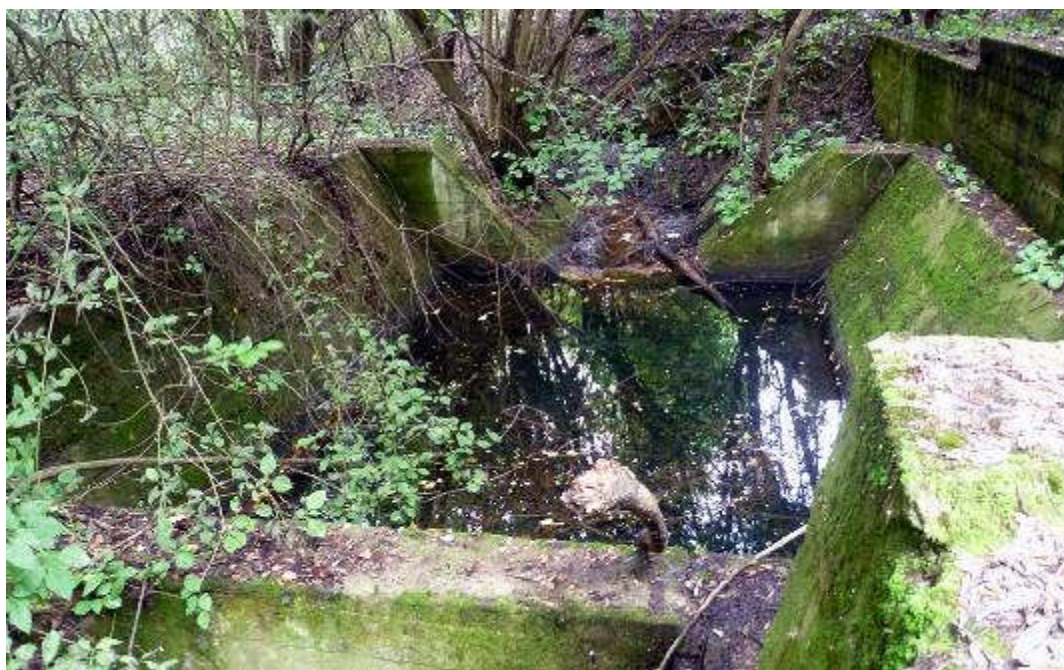
Енергогасител след шахта ОИ – стоманобетонена конструкция в задоволително състояние;

Енергогасител след кранова шахта на ОИ

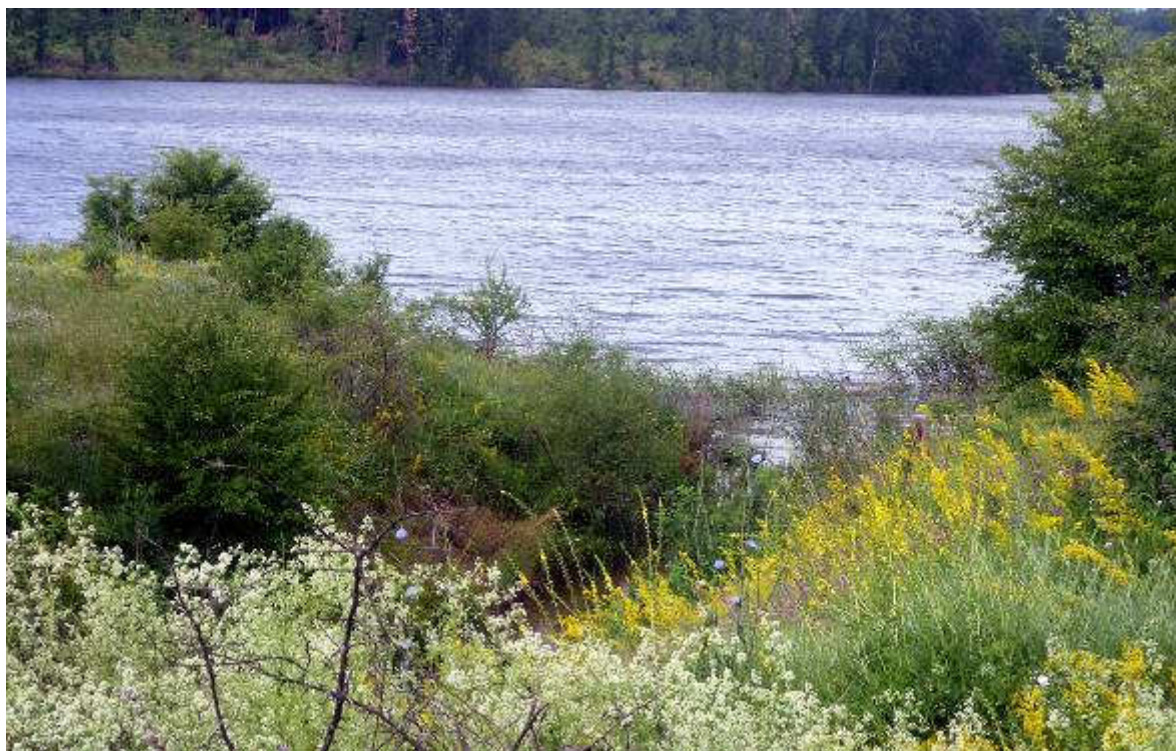
Входно съоръжение – обрасло с нискостеблена растителност;

Входно съоръжение на преливника

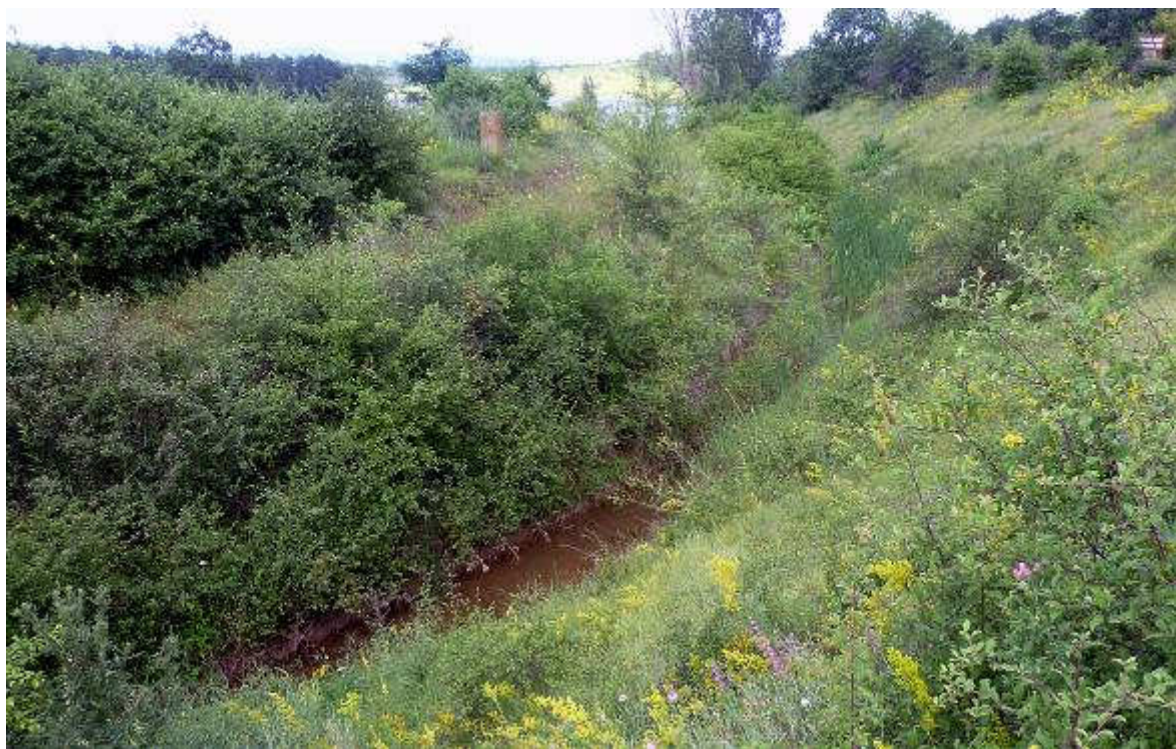
Отводящ канал – в сравнително добро състояние, с утайки по дъното и нискостеблена растителност по дъно и откоси.

Отводящ канал/бързоток на преливника

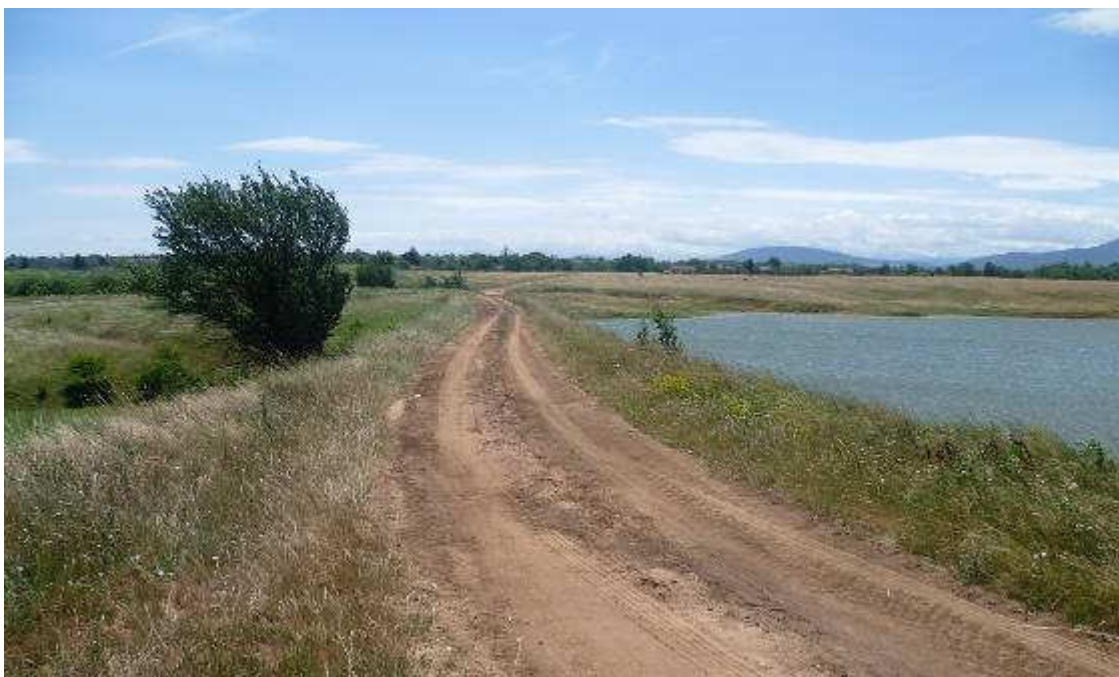
| Корона на стената | - земен път в добро състояние; |

Корона на язовирната стена

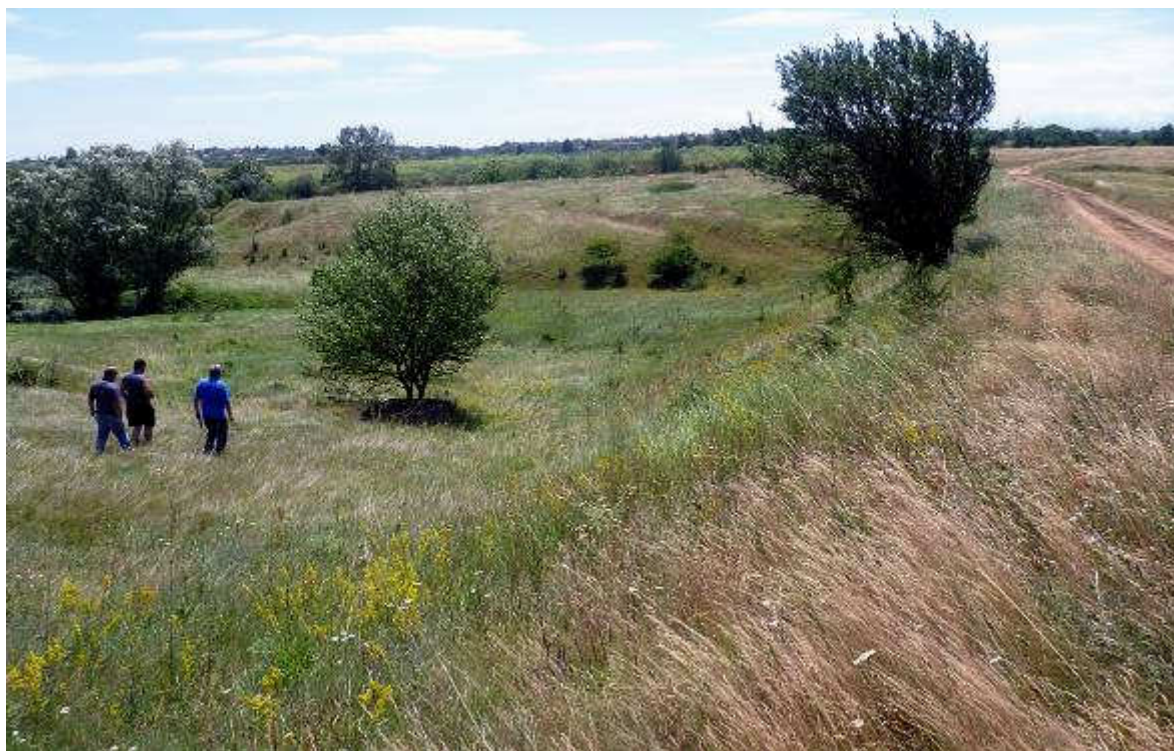
| Въздушен откос | - в добро състояние; |

Въздушен откос на язовирната стена

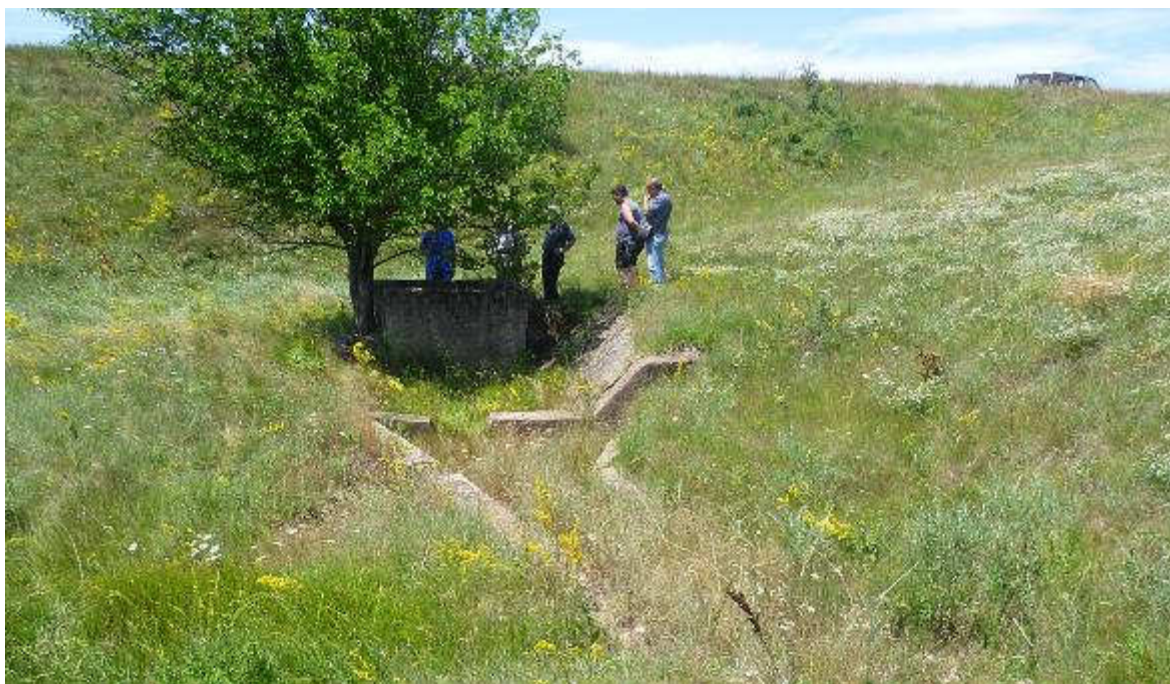
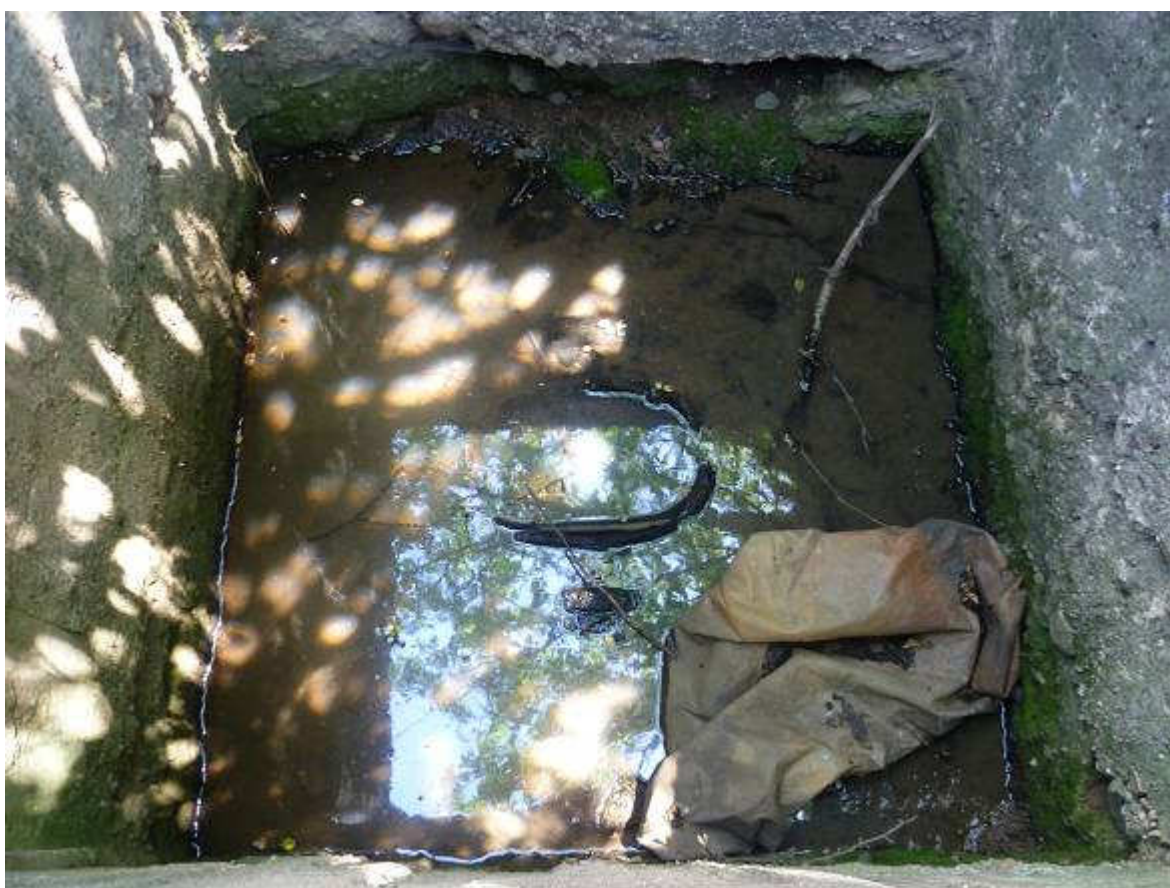
Стоманобетонова конструкция на изходна шахта и енергогасително съоръжение – задоволително към лошо състояние;

Затворен орган – с липсващи основни части – сърце, капак и шпиндил;

Изходна шахта на ОИ и енергогасител след нея

Изходна шахта на ОИ

- Санитране на стоманобетонни конструкции на изходна шахта на ОИ и енергогасително съоръжение;
- Укрепване дъно на входен участък на преливно съоръжение;
- Укрепване дъно и откоси на отводящ канал в компрометиран участък, включително и изграждане на дънни прагове на подходяща дължина по отводащ канал;
- Източване на язовирно езеро и установяване причините за нефункционирането на основния изпускател;
- Почистване на входна шахта на ОИ;
- Надграждане на входна шахта на ОИ, ако наносите са достигнали горен ръб шахта;
- Почистване на тръбопровод на основен изпускател с вода под налягане;
- Монтиране на нов спирателен кран в изходна шахта на основен изпускател.

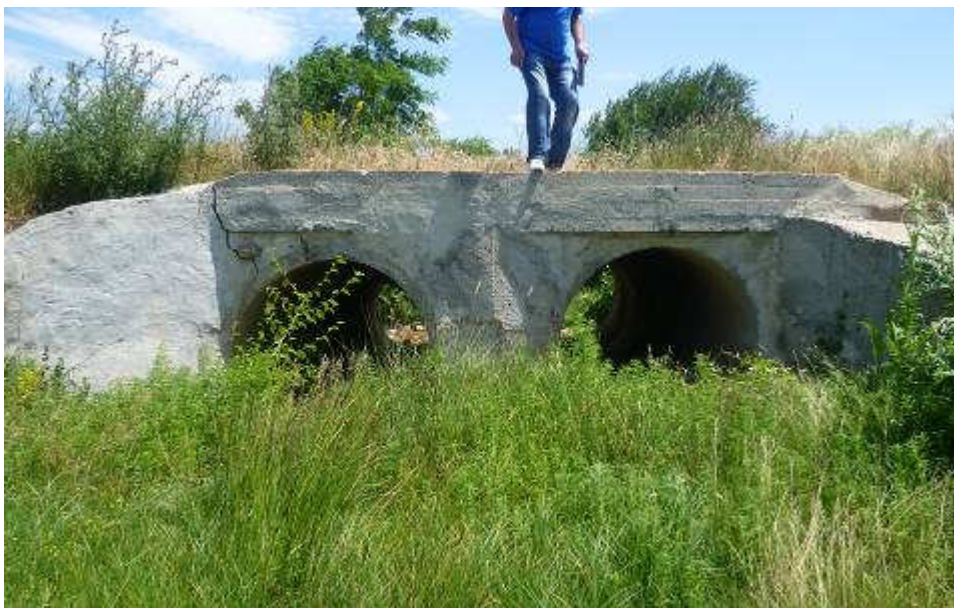
Поглед от водната страна към водосток под път по корона стена

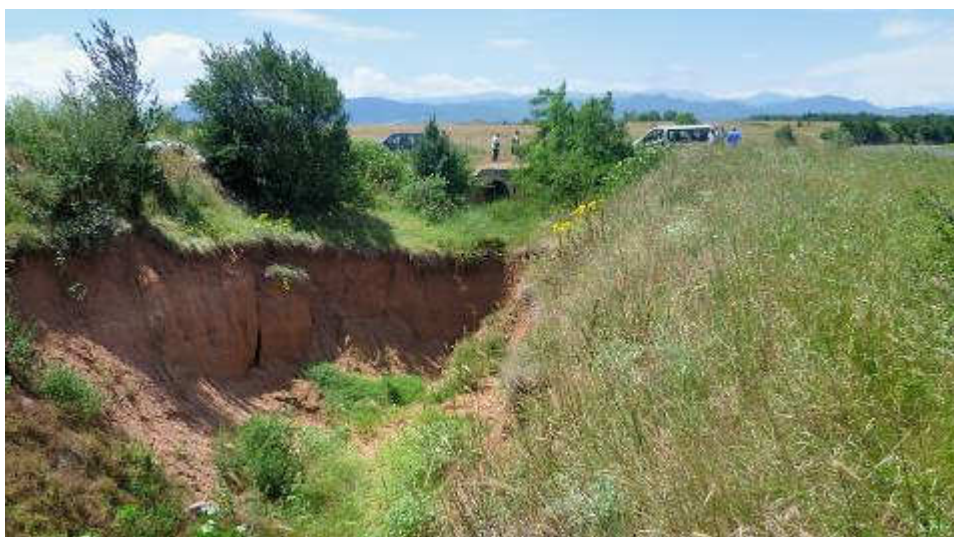
Отводящ канал – след водосток на пътя – силно изровен, вследствие на провеждане на преливни водни количества, формирани от високи вълни. Опасност от подкопаване на водостока под пътя и земен насип на язовирната стена при десен бряг при следващо провеждане на високи вълни през преливното съоръжение.

Изравяне дъно отводящ канал след водосток под път

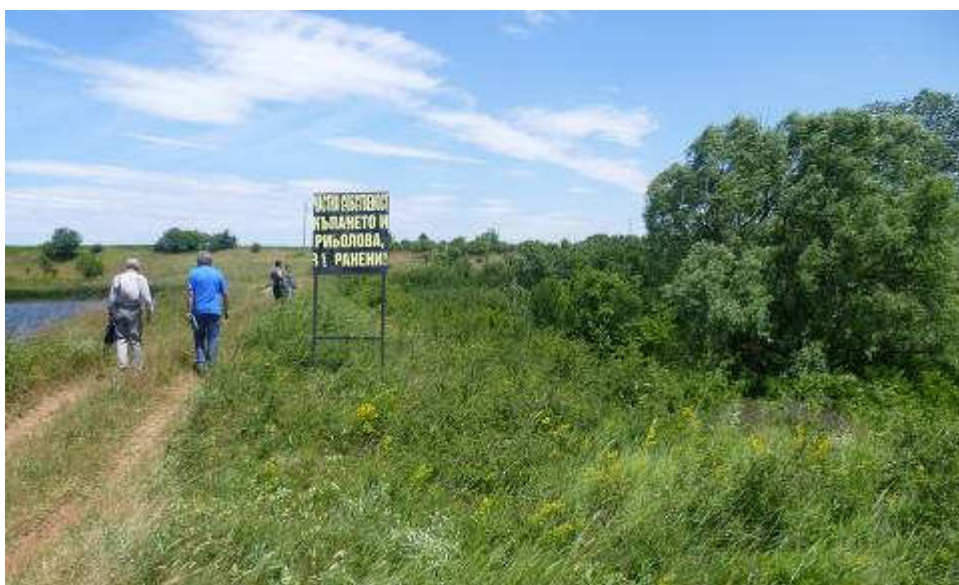
| Въздушен откос | - силно обрасъл с нискостеблена и високостеблена растителност; |

Изглед към въздушен откос на язовирната стена

- Изсичане на дървета и храсти по въздушен откос на язовирната стена;
- Организиране достъп до изходна шахта на ОИ;
- Рехабилитация на стоманобетонни конструкции за кранова шахта и енергогасител на ОИ;
- Премахване на тапа или наносни материали на вход основен изпускател – ако е възможно без източване на язовирното езеро;
- При невъзможност за премахване на «тапата» - източване на язовирното езеро до необходимото ниво и премахване на същата;
- Инспекция на затворния орган след премахване на «тапата» - отваряне и затваряне до крайно положение.
- Преценка необходимост от подмяна/рехабилитация на шибъра и оглед текущо състояние на тръбопровода на ОИ;
- Рехабилитация на тръбопровода на ОИ – при необходимост;
- Изготвяне на хидроложки разчети за определяне на преливни водни количества с нормативна обезпеченост;
- Преоформяне на напречното сечение на преливника.

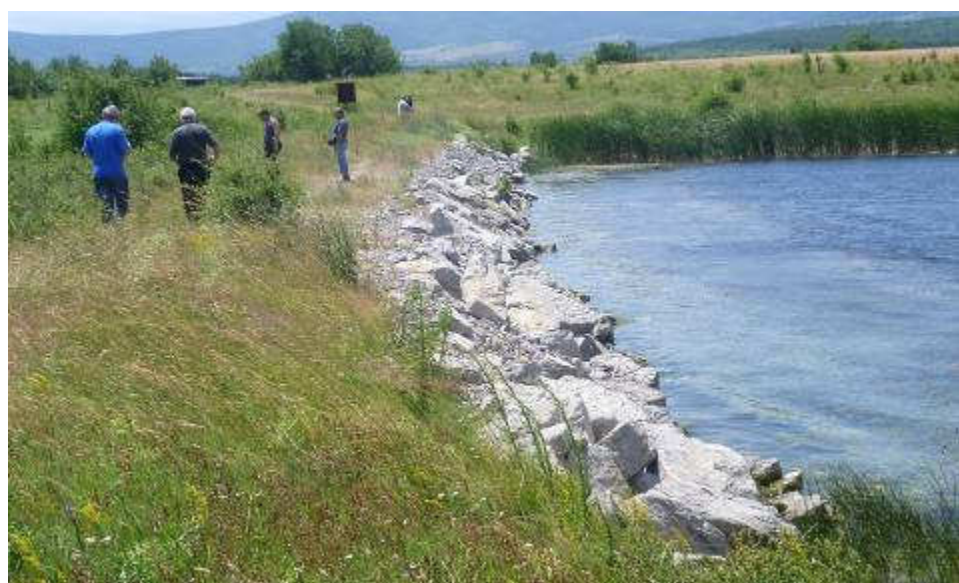
Изпълнена броня по воден откос

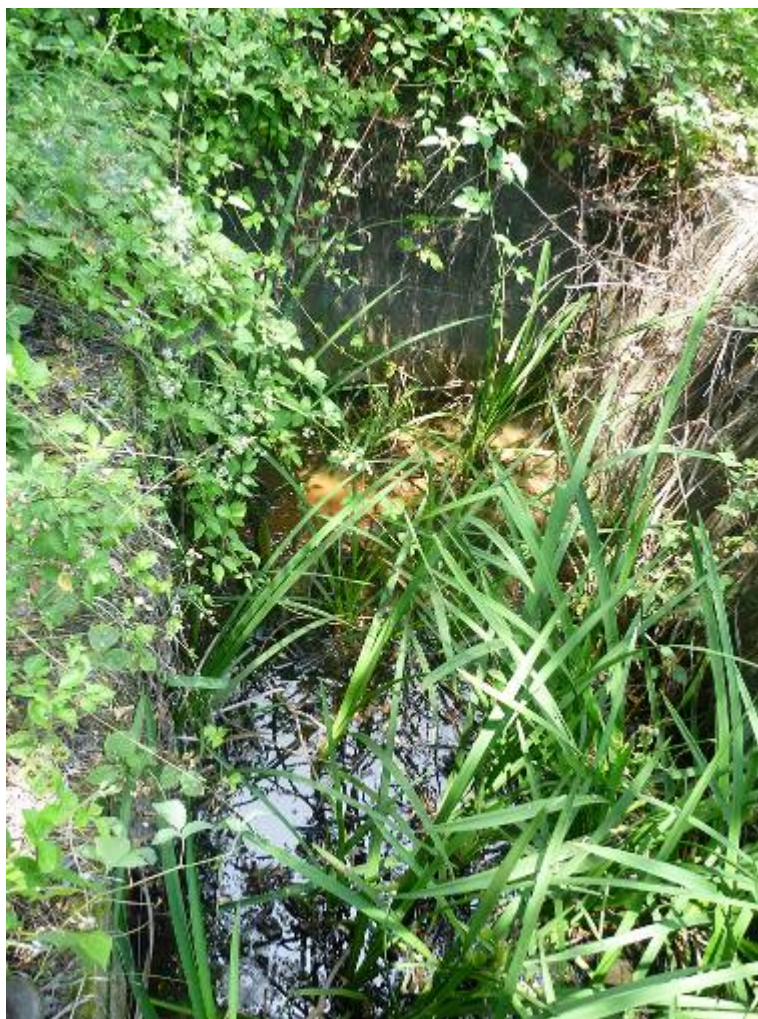
Изходна кранова шахта на ОИ и енергогасител – стоманобетонова конструкция;

Кранова шахта на ОИ – запълнена с пръст – вероятна причина – против кражба; или неконтролирано източване на вода от язовира;

Шахта на енергогасител след ОИ

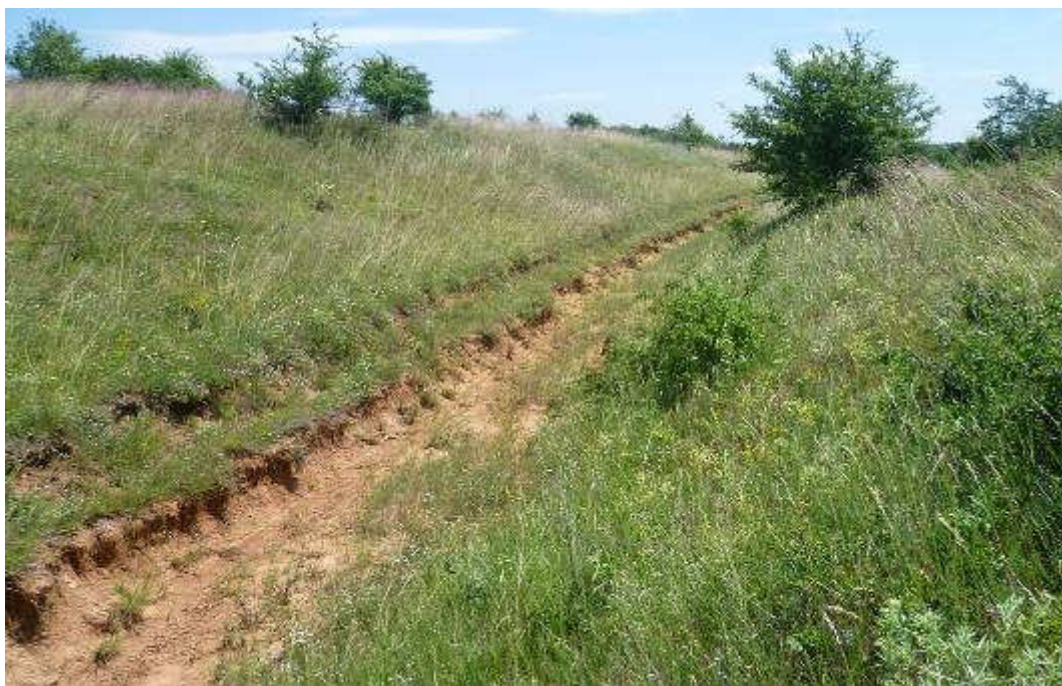
Видимо състояние – наскоро почистен и оформен;

По експертно мнение сечението на отводящия канал е недостатъчно за отвеждане на високи вълни;

Отводящ канал на преливно съоръжение

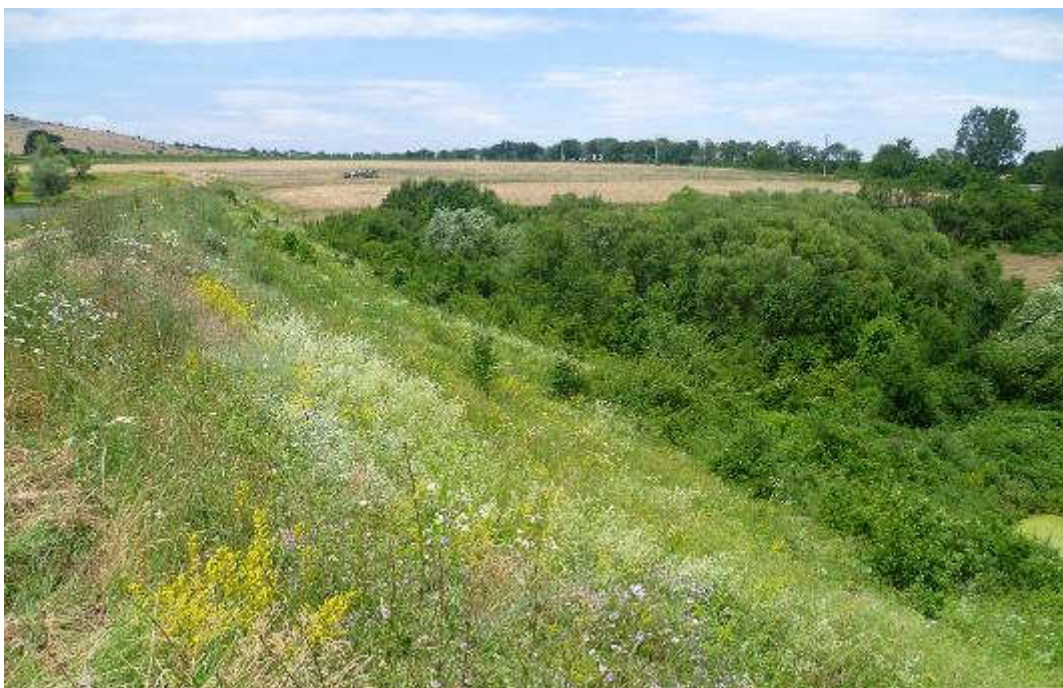
| Въздушен откос | - силно обрасъл с нискостеблена и високостеблена растителност; |

Въздушен откос на язовирната стена

- Изсичане на дървета и храсти по въздушен откос на язовирната стена;
- Мероприятия за осигуряване на достъп до кранова шахта на ОИ;
- Рехабилитация на стоманобетонкови конструкции;
- Отстраняване на запушване от входна страна на ОИ;
- Оценка за състоянието на тръбите на ОИ;
- Почистване с вода под налягане на тръбопровода на ОИ от въздушна страна;
- Рехабилитация на тръбопровод на ОИ, чрез вмъкване на пластмасова вътрешна тръба;
- Оценка състояние на затворен орган след рехабилитация на тръбопровода на ОИ.

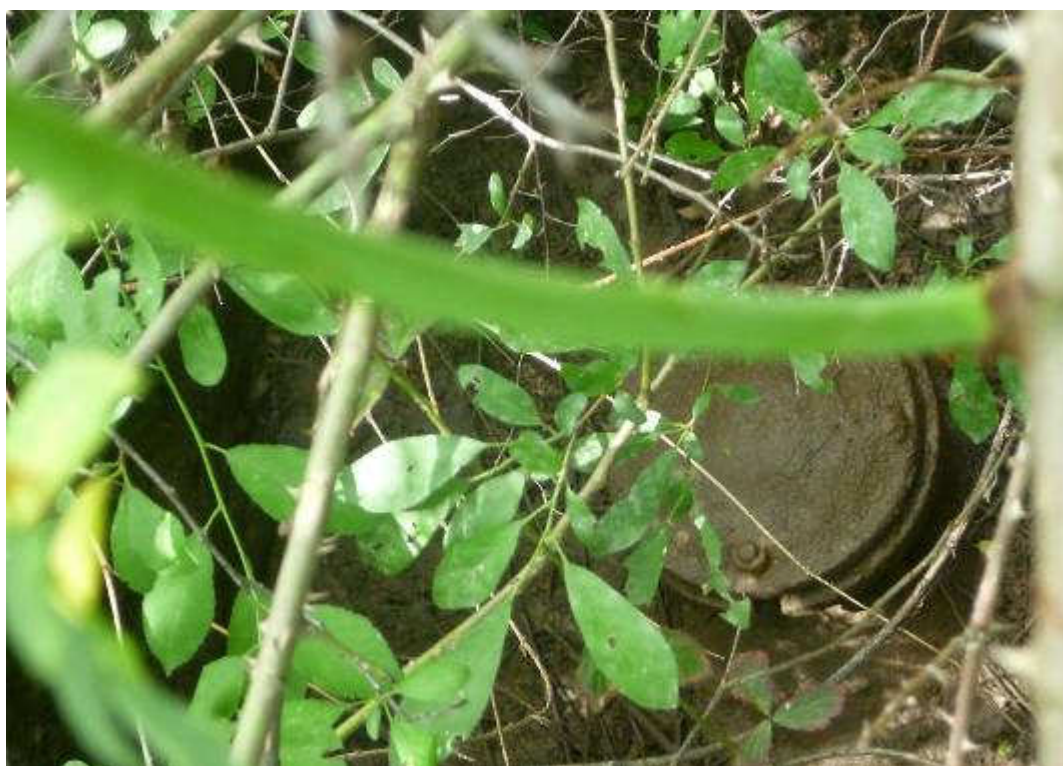
Тръбопровод на основен изпускател – DN 400 бетонови/етернитови тръби;  
Изходна кранова шахта на ОИ – запълнена с пръст над ниво затворен орган, с възможност за опериране с шибъра.

Възможност за отваряне и затваряне на СК на ОИ – не се наблюдава протичане на водни количества през основния изпускател;

Затворен орган на ОИ в кранова шахта

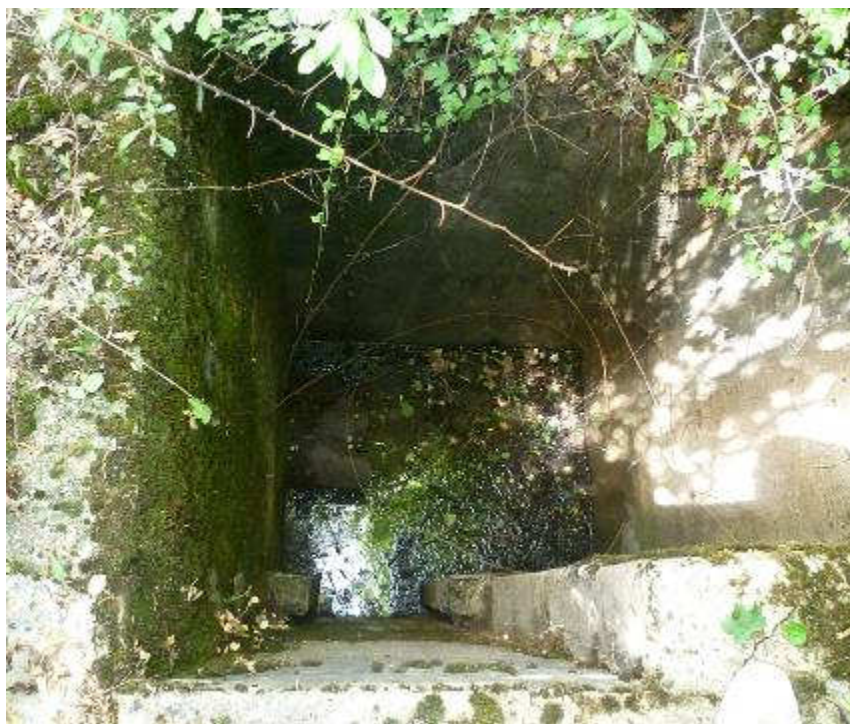
Разпределителна шахта след ОИ, играеща и роля на енергогасително съоръжение – стоманобетонена конструкция с липстващ таблен затвор, в задоволително състояние;

Разпределителна шахта/ енергогасител на ОИ

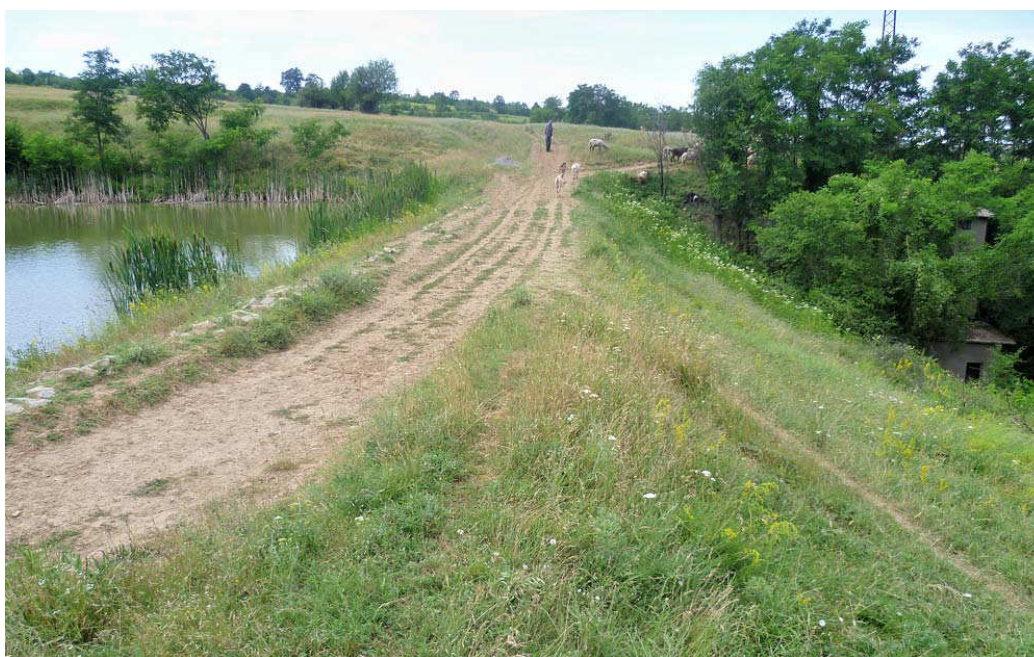
Корона стена и въздушен откос

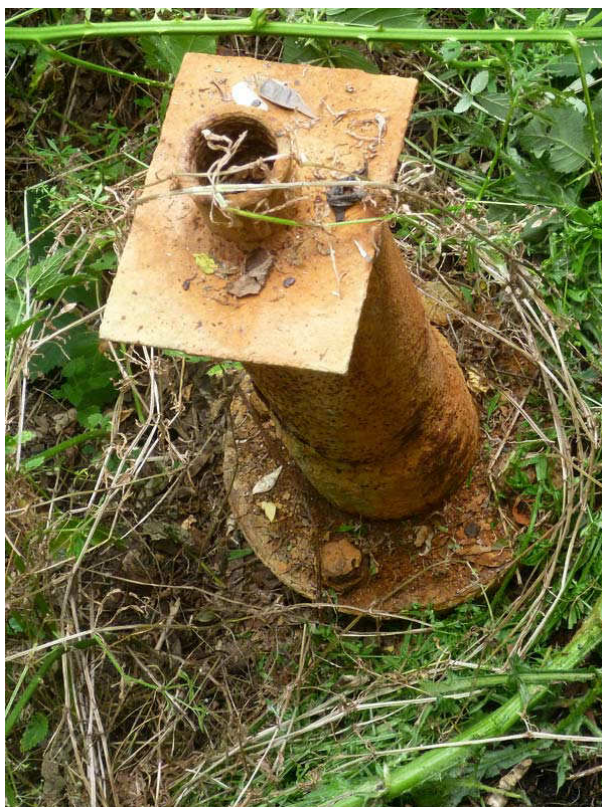
Кранова шахта на ОИ – запълнена с пръст над ниво затворен орган, с осигурена възможност за манипулация с последния.

При отваряне на СК в кранова шахта на ОИ, не се наблюдава изтичане на вода през основния изпускател.

Затворен орган в кранова шахта на ОИ

- Рехабилитация на стоманобетонени конструкции на кранова шахта и енергогастел на ОИ;
- Изпразване на язовирното езеро до необходимото ниво;
- Отстраняване запушване на входа ОИ или промиване на тръбопровод на ОИ;
- При достигане на наносните отложения на входно съоръжение на ОИ – надграждане на входно съоръжение;
- Оценка състояние на затворен орган на ОИ и подмяна при необходимост;
- Почистване и оформяне входно съоръжение на преливник;
- Почистване на отводящ канал на преливник;

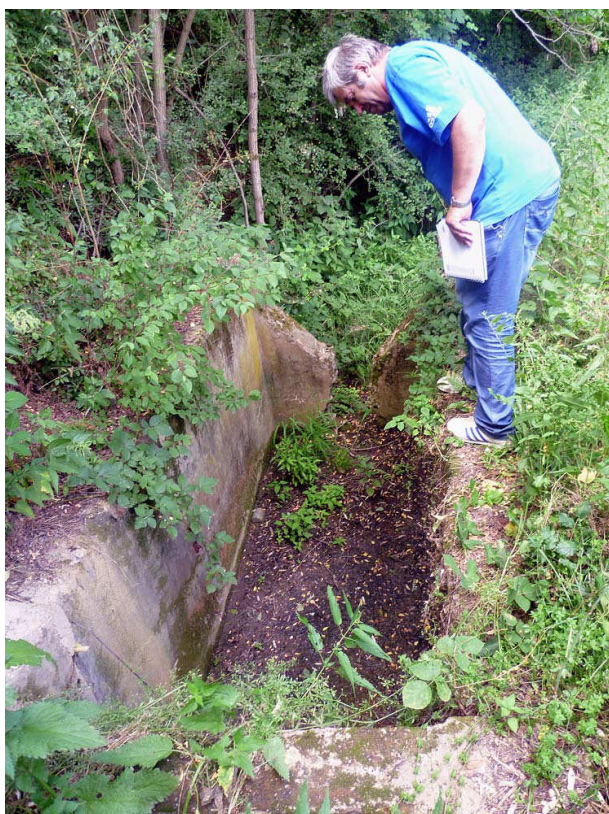
Изходна кранова шахта и енергогасител – стоманобетонова конструкция в задоволително състояние;

Енергогасител на ОИ

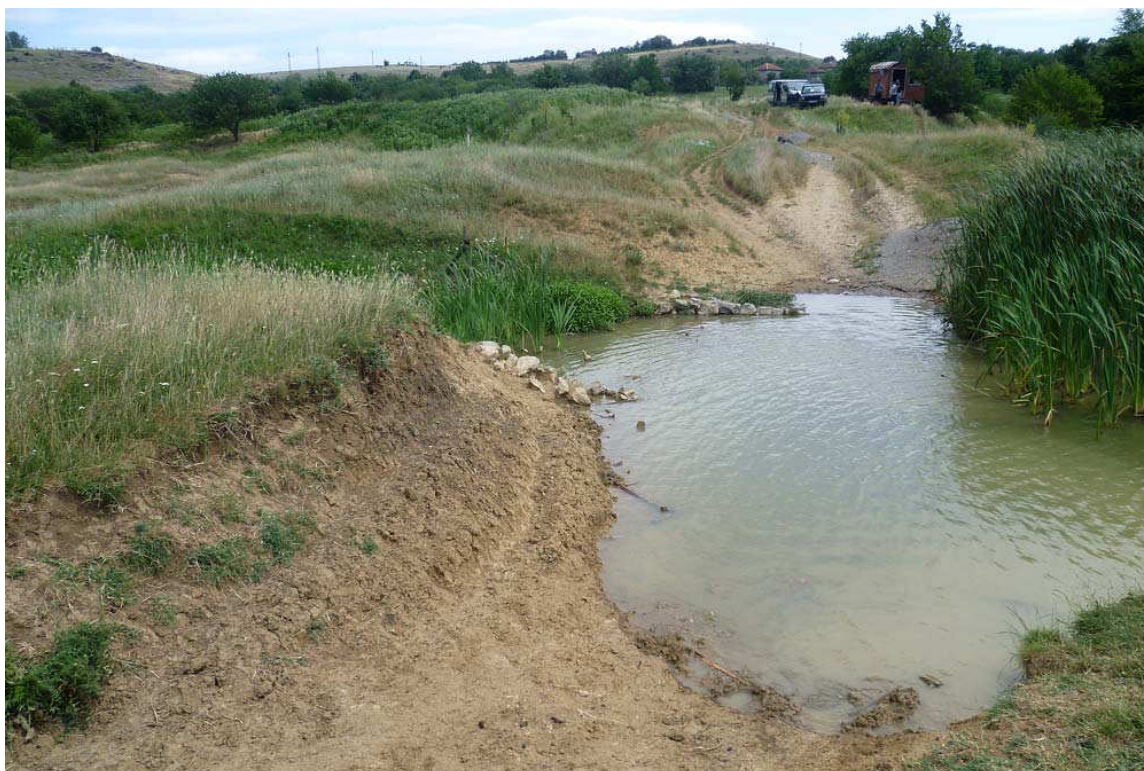
Входно съоръжение и борд – необходимост от оформяне и почистване.

Входно съоръжение на преливник

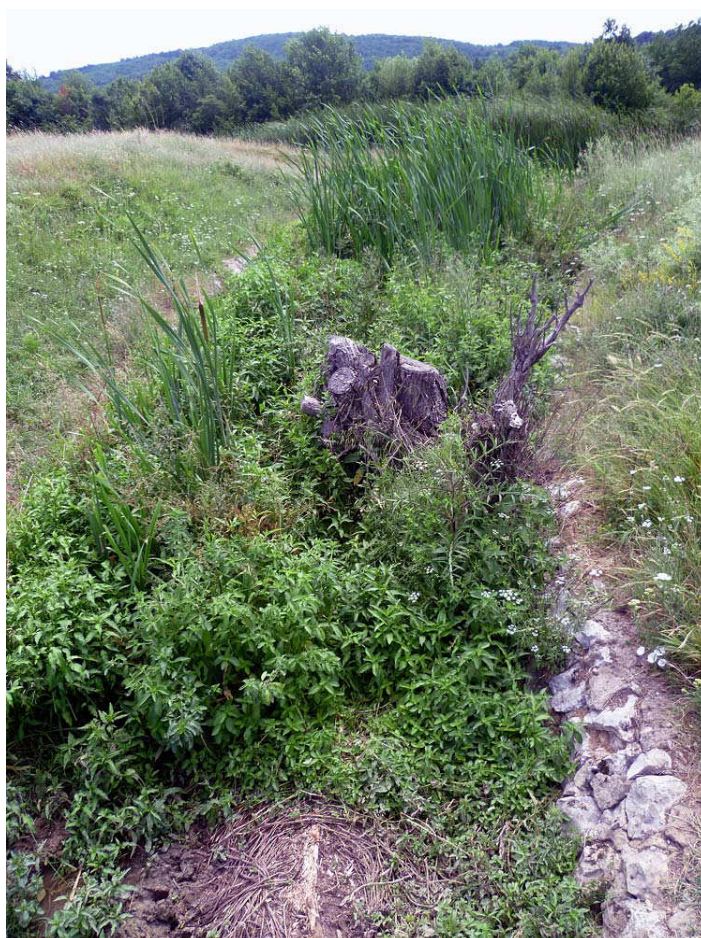
Отводящ канал - силно затревен и обрасъл с нискостеблена растителност.

Отводящ канал на преливник

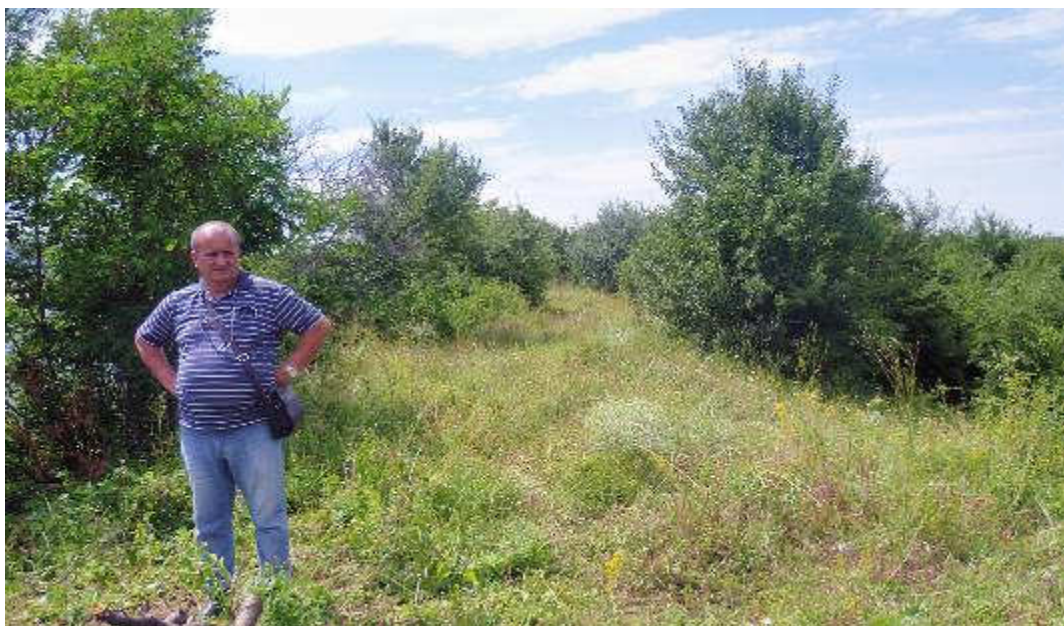
| Корона на стената | – силно обрасла с ниско и високостеблена растителност; |

Корона на язовирната стена

- Изсичане на дървета и храсти по корона, въздушен и воден откос на язовирната стена;
- Изпразване на язовирното езеро до ниво твърд отток,
- Почистване, рехабилитация и надграждане на входно съоръжение на ОИ;
- Почистване на тръбопровода на ОИ и при необходимост – рехабилитация;
- Подмяна на затворния орган в изходна кранова шахта;
- Рехабилитация на стоманобетонени съоръжения – кранова шахта, енергогасител и отводящ канал.

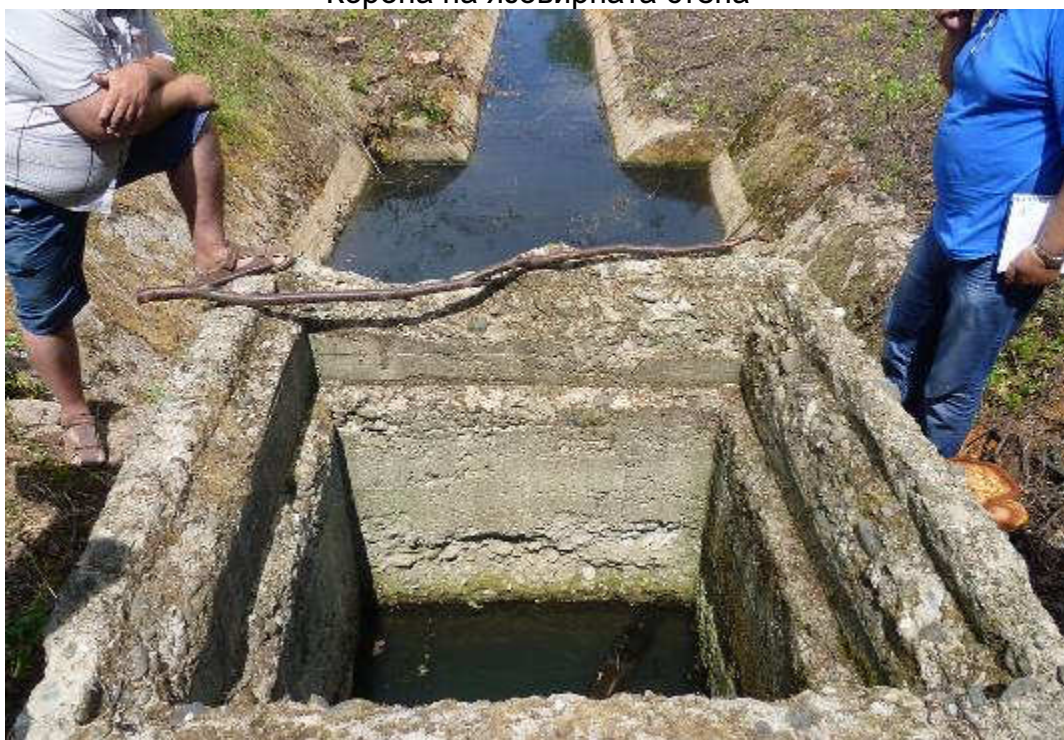
Изходна кранова шахта и енергогасител – стоманобетонова конструкция в задоволително състояние;

Затворен орган – шибър фланшови DN400, с липсващи затвор, капак и шпиндел;

Наблюдава се много слаб воден поток след ОИ. Вероятна причина за нефункционирането на ОИ е натрупването на твърд отток над нивото на входно съоръжение на ОИ.

Изходна кранова шахта, енергогасител и отводящ канал на ОИ
